## Concepción

## Datos del proyecto

Superficie: aprox. 2000 m<sup>2</sup>  
Año de construcción: 2017  
Propietario: Bodegas Ramón Bilbao, Haro (La Rioja)  
Realización: PERICA - obras y Servicios S.A, San Asensio (La Rioja)  
Sistema aplicado: "Cubierta inclinada hasta 20°" con Floraset® FS 75-E y "Cubierta inclinada hasta 35°" con Georaster  
Coordenadas GPS: 42°34'11.7"N 2°51'39.3"W

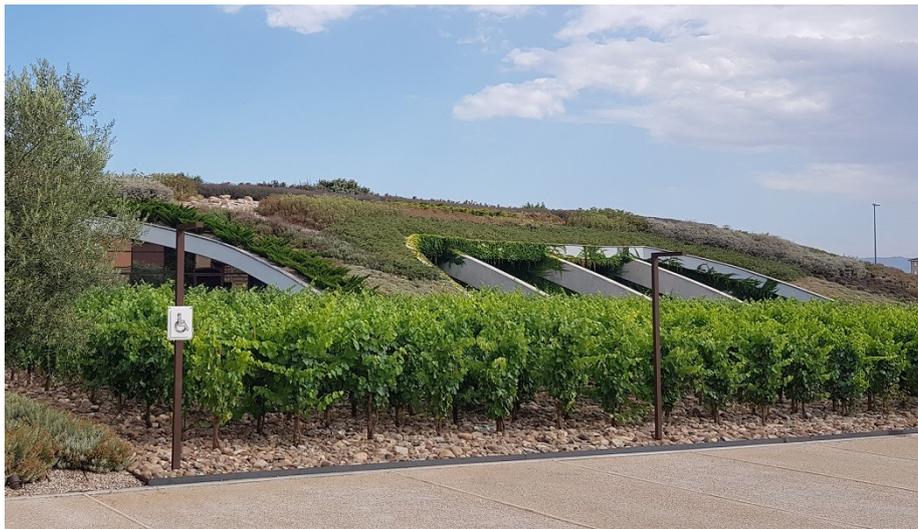
La cubierta vegetal y las viñas se han desarrollado maravillosamente tres años después de la plantación y crean un ambiente de acogida muy singular.

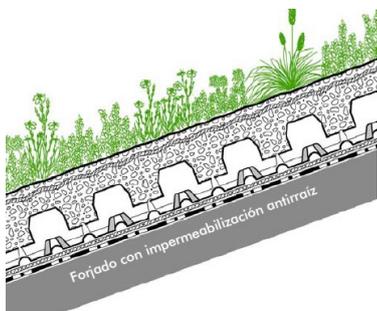
- Vegetación extensiva
- Sustrato
- Floraset® FS 75
- Manta protectora e hidratante BSM 64
- Forjada con impermeabilización antirraíz

encontrará numerosas viñas que dejan claro dónde se encuentra. Para la cubierta abovedada se eligieron los sistemas constructivos para cubiertas inclinadas, con el elemento de drenaje Floraset FS 75 en las zonas con menor pendiente y los elementos Georaster en las zonas con pendientes más pronunciadas. Estos últimos estabilizan el sustrato, evitando su corrimiento. Además, se hormigonaron y sellaron numerosas barreras de retención para que las considerables fuerzas de empuje se transfieran a la estructura de la cubierta.

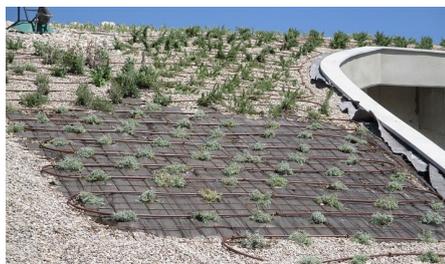
La imagen muestra la instalación del riego por goteo y de la plantación en 2017

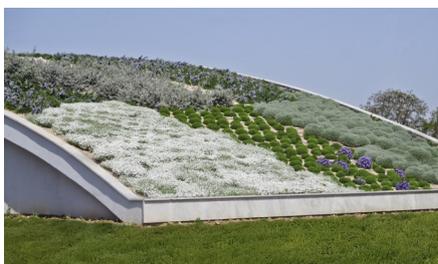
Un año más tarde la vegetación ya se ha establecido y desarrollado muy bien.

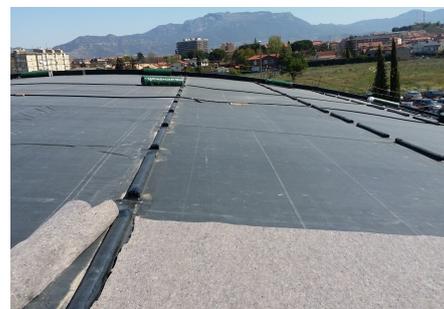
Se hormigonaron y sellaron numerosas barreras de retención para la absorción de las fuerzas de empuje. Posteriormente, se colocó la manta protectora e hidratante BSM 64.

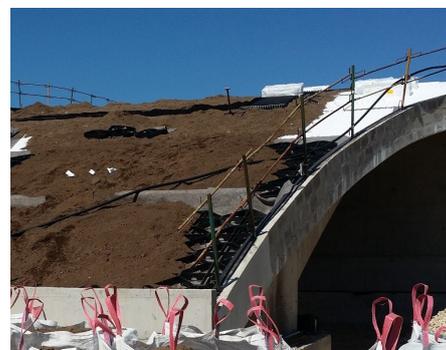
Los elementos FS 75 y los elementos Georaster se instalaron para estabilizar el sustrato.

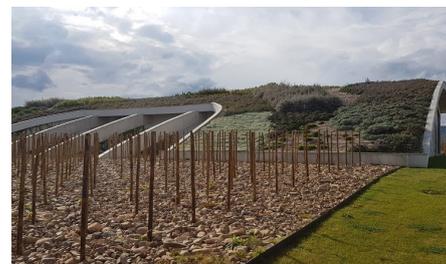
En 2018 continuó la plantación de las viñas en la parte frontal del edificio.
